Toktrapport

Sjøteste tråler til reketoktet i 2017

Guldborg Søyvik

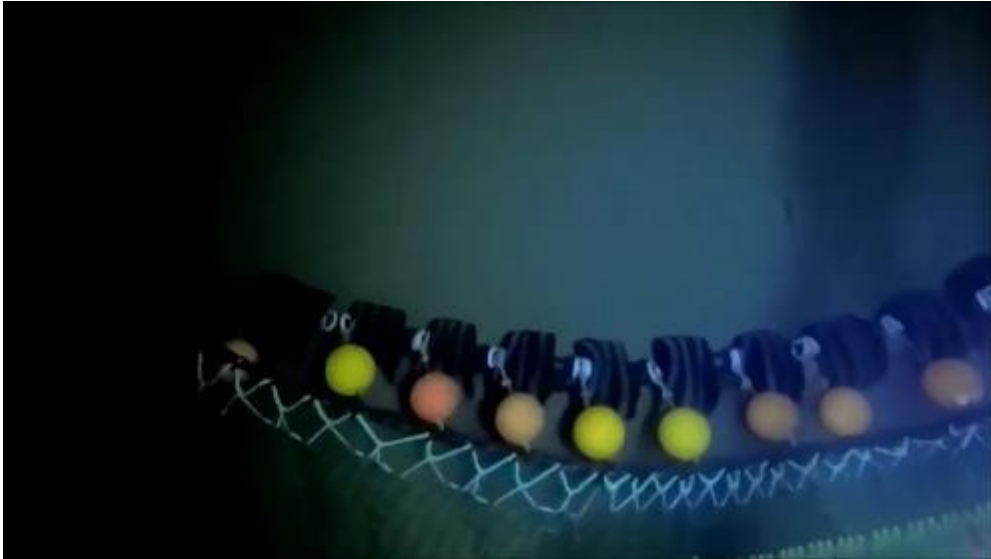
For Nordsjø-rigging er avstand mellom bunn og fiskeline 80 cm. Spørsmålet vi har stilt oss, er om fiskelinen ligger rett over eller bak giret under tråling. Filming med GoPro kameraet indikerte at tampene legger seg delvis bakover under tråling (Figur 3). Det kan derfor tenkes at mindre fangst enn fryktet, vil unnsnippe under fiskelinen.

- 2) Pga. problemer med Focus-vinsjen klarte vi ikke å filme Nordsjø-rigging og standard rigging under tråling. Riggingen ble filmet fra taket av trålen med et GoPro kamera. Filmen indikerer at girtampene legger seg delvis bakover under tråling.

Figur 3. Øyeblikksbilde fra GoPro kamera festet i taket av Campelen-trålen, rett over giret. Trålen er rigget med Nordsjørigging, dvs. påmontert 50 girtamper (50 cm lange) mellom gir og fiskeline, med en 8" trålkule på hver girtamp.

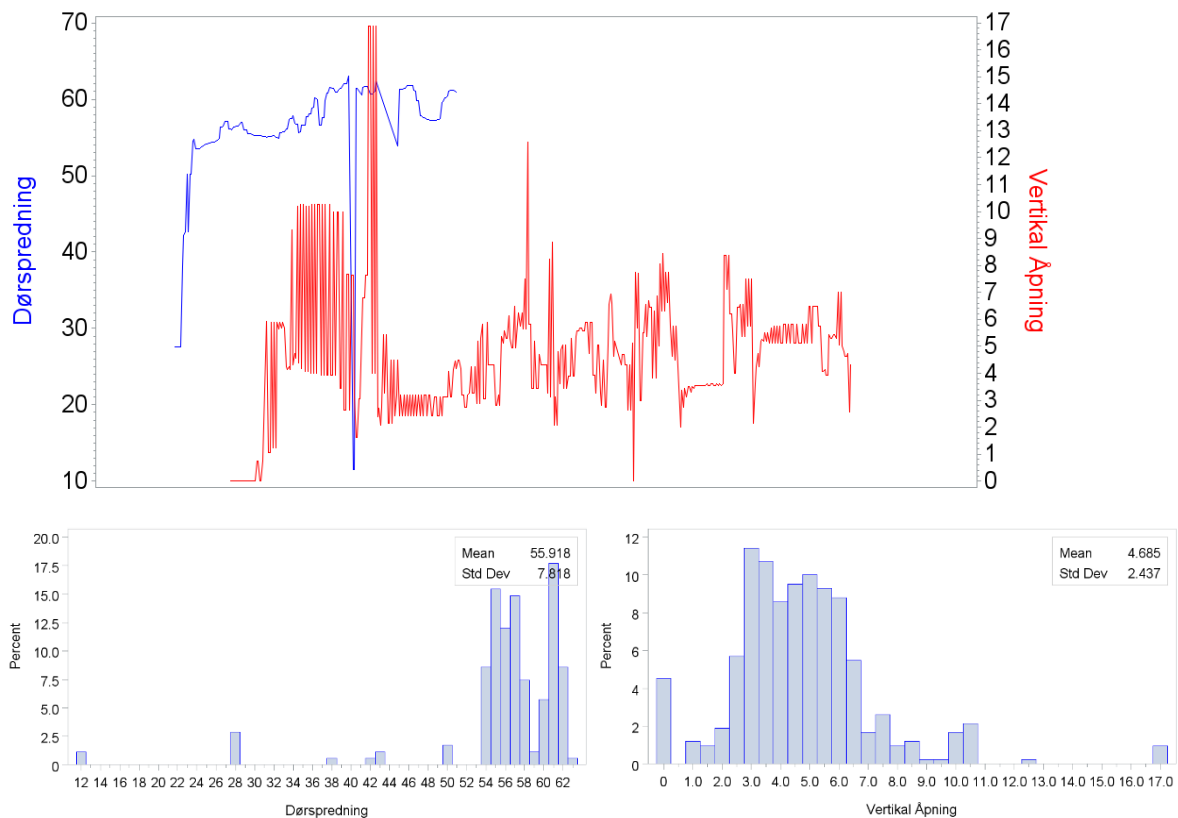
Figur 4. Hal nr. 30 med Campelen 1631, strepping 120 m foran dørene. Sandbunn i Norskerennen. Både dørspredningen og trållåpningen er for høy.

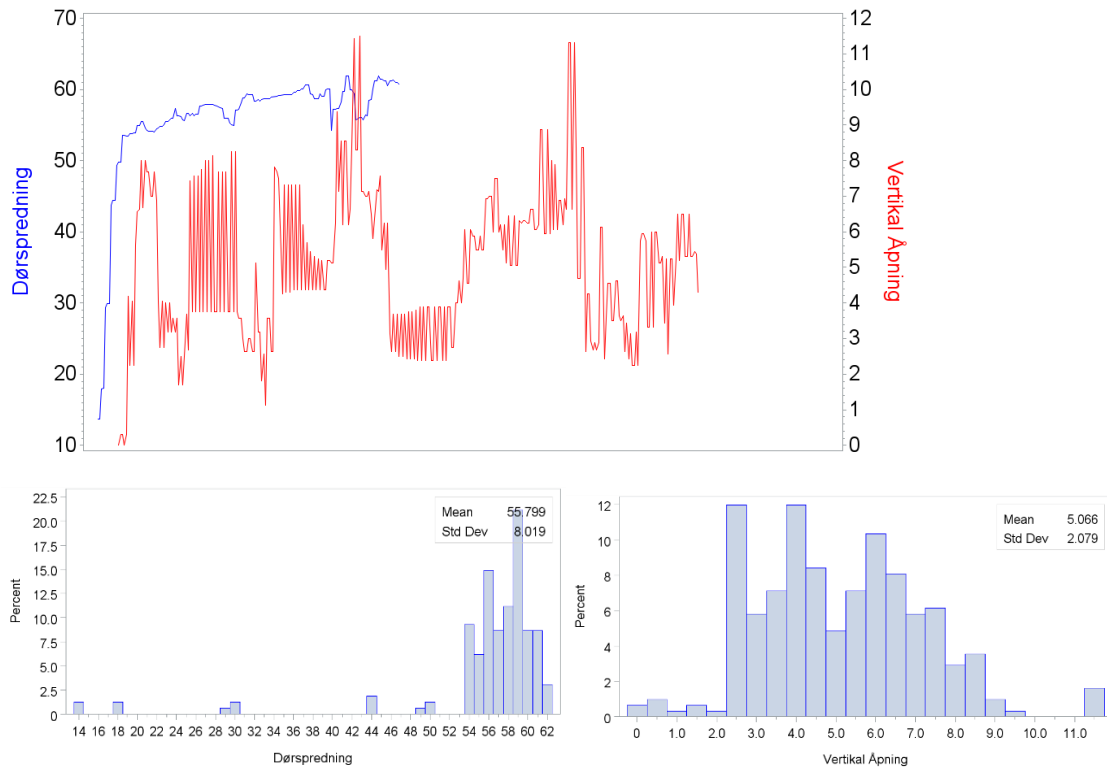
Figur 5. Hal nr. 31 med Campelen 1631, strepping 120 m foran dørene. Sandbunn i Norskerennen. Både dørspreidningen og trållåpningen er for høy.

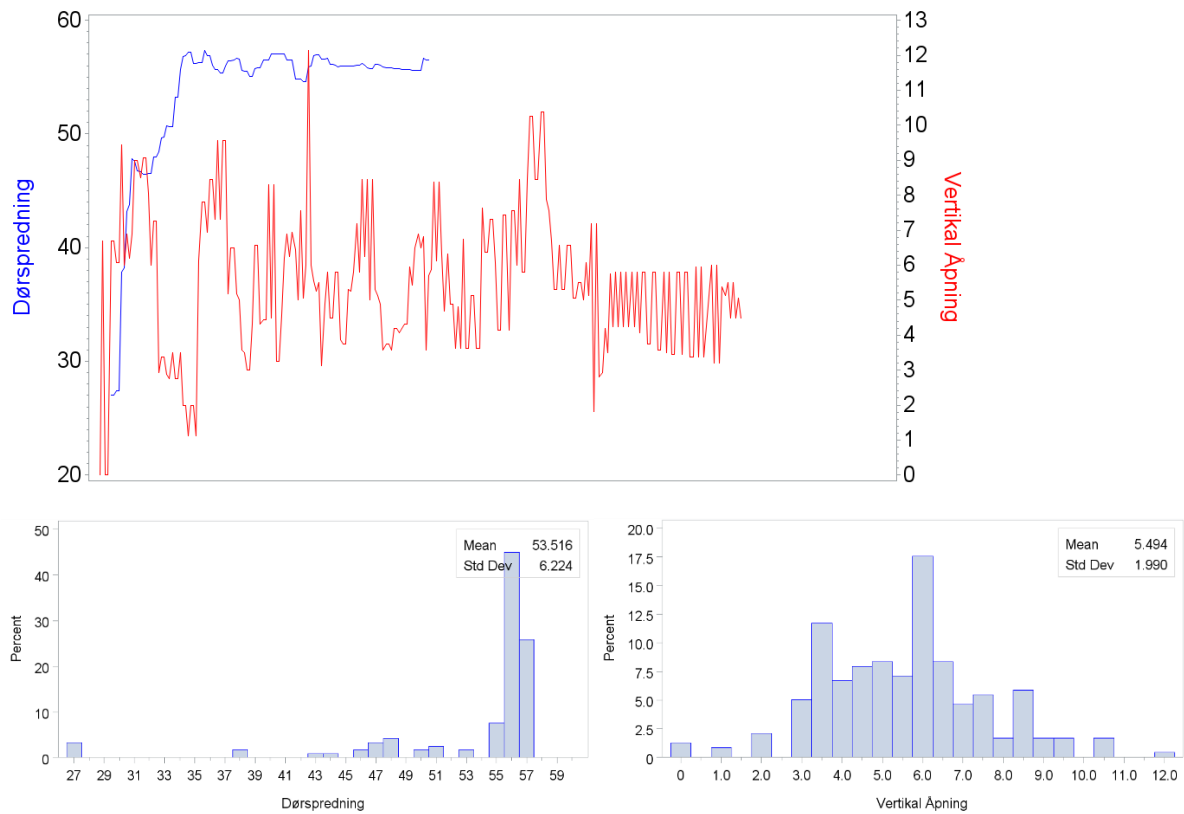
Figur 6. Hal nr. 32 med Campelen 1631, strepping 100 m foran dørene. Sandbunn i Norskerennen. Både dørspreidningen og trållåpningen er for høy.

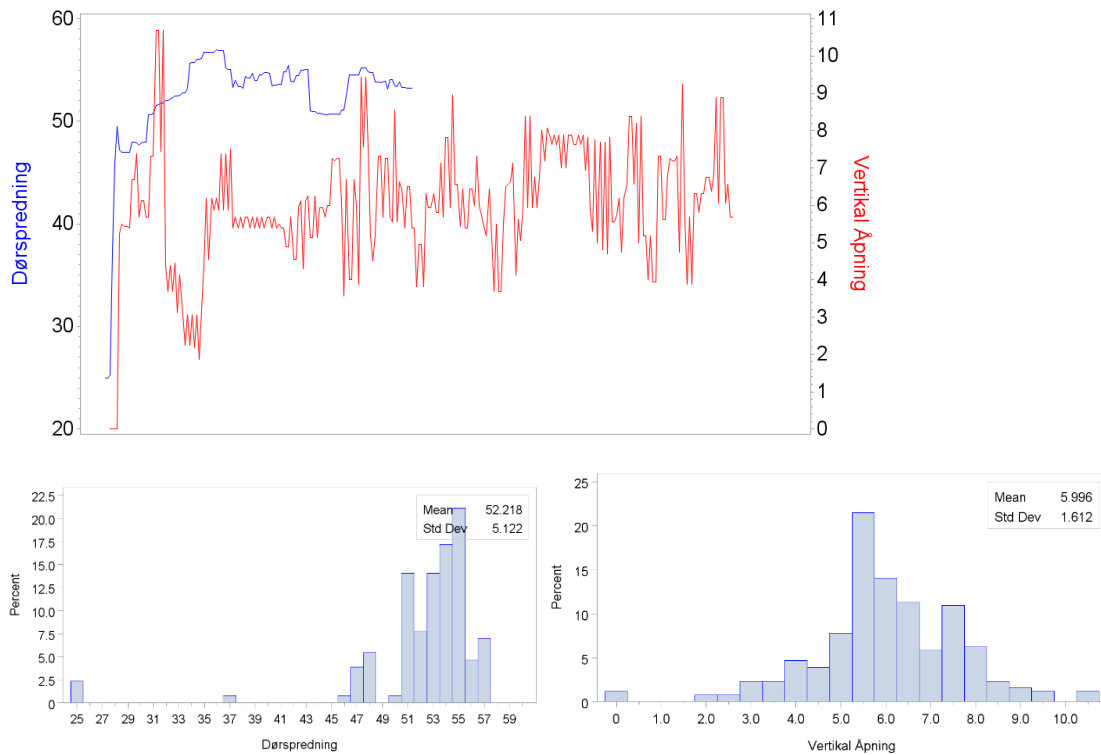
Figur 7. Hal nr. 33 med Campelen 1631, strepping 100 m foran dørene. Sandbunn i Norskerennen. Både dørspredningen og trållåpningen er for høy.

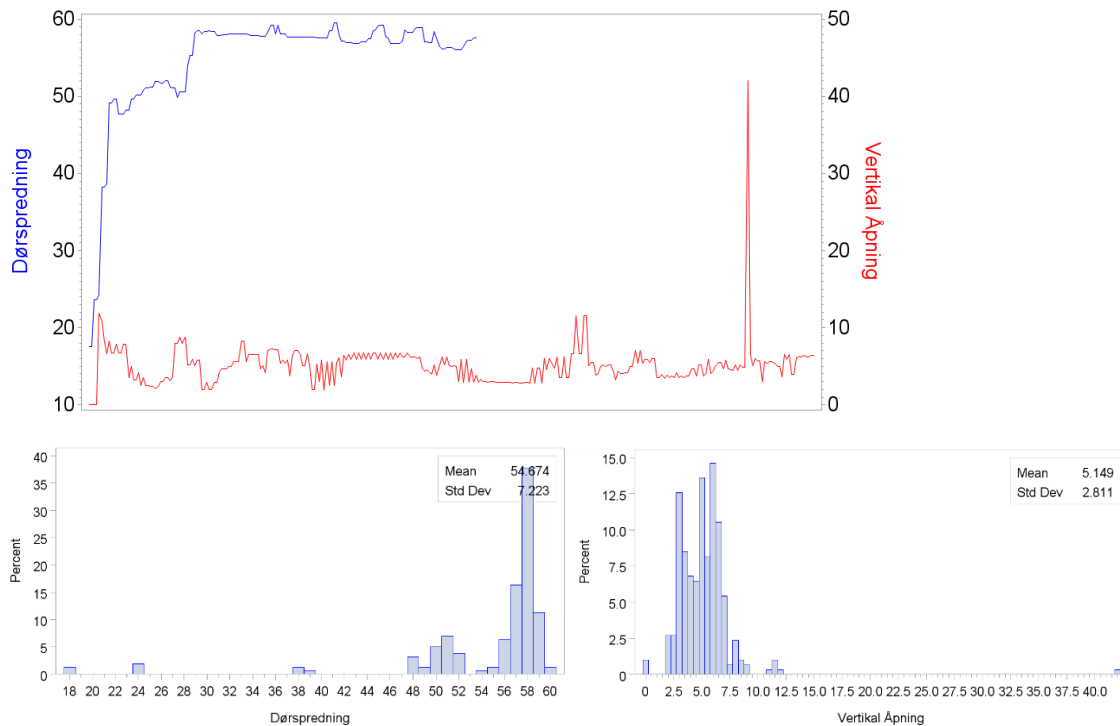
Figur 8. Hal nr. 34 med Campelen 20, strepping 100 m foran dørene. Sandbunn i Norskerennen. Både dørspredningen og trållåpningen er for høy.

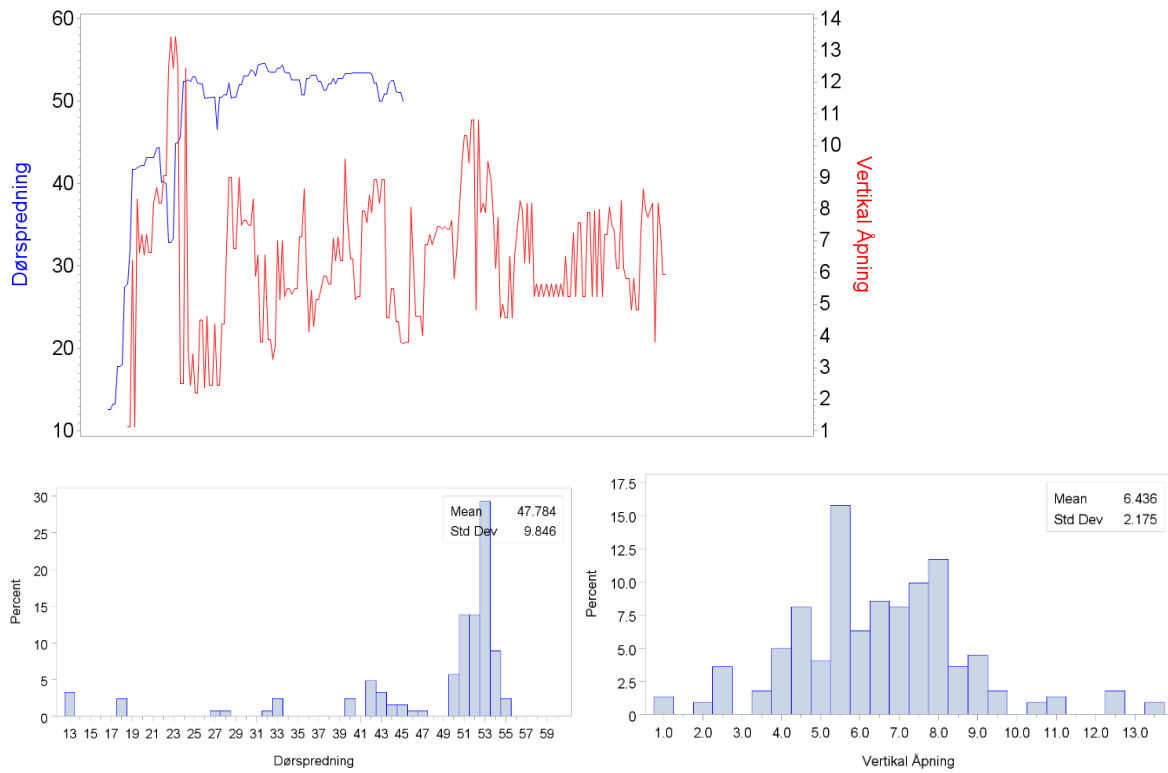
Figur 9. Hal nr. 35 med Campelen 20, strepping 100 m foran dørene. Sandbunn i Norskerennen. Dørspreddningen er akseptabel, men trålåpningen er for høy.

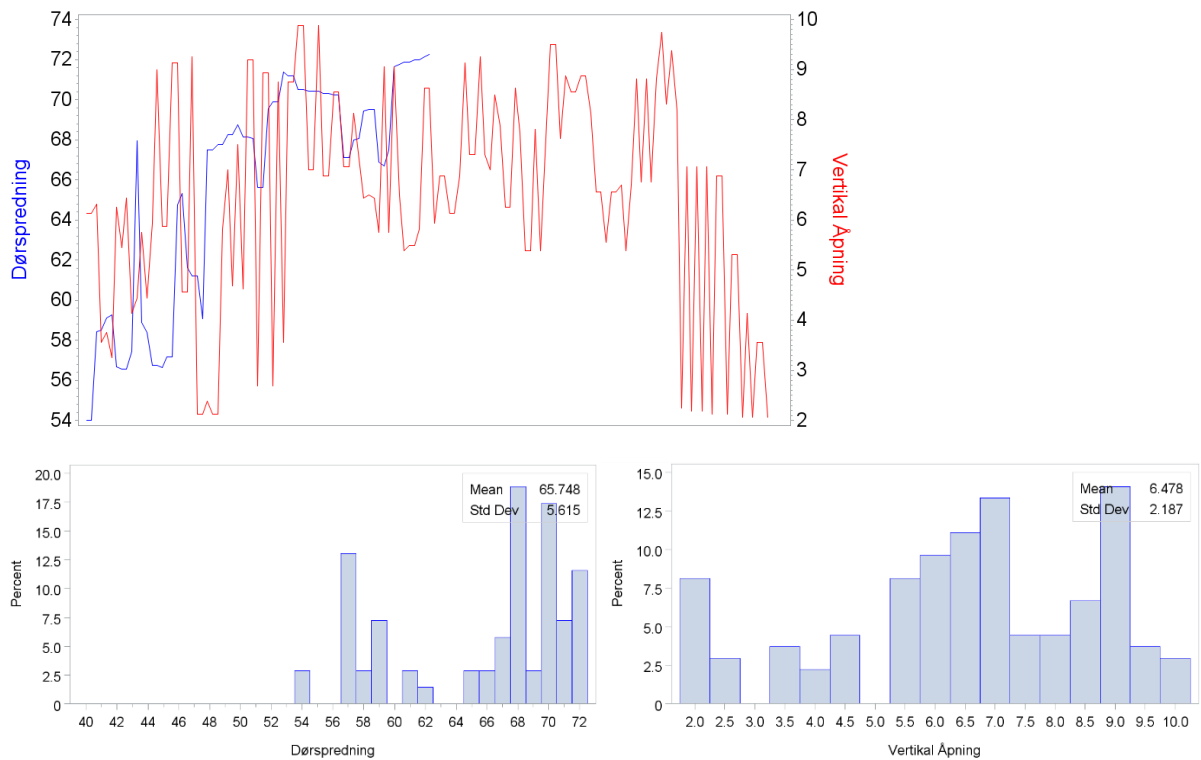
Figur 10. Hal nr. 36 med Campelen 1632, strepping 100 m foran dørene. Sandbunn i Norskerennen. Både dørspreddningen og trålåpningen er for høy.

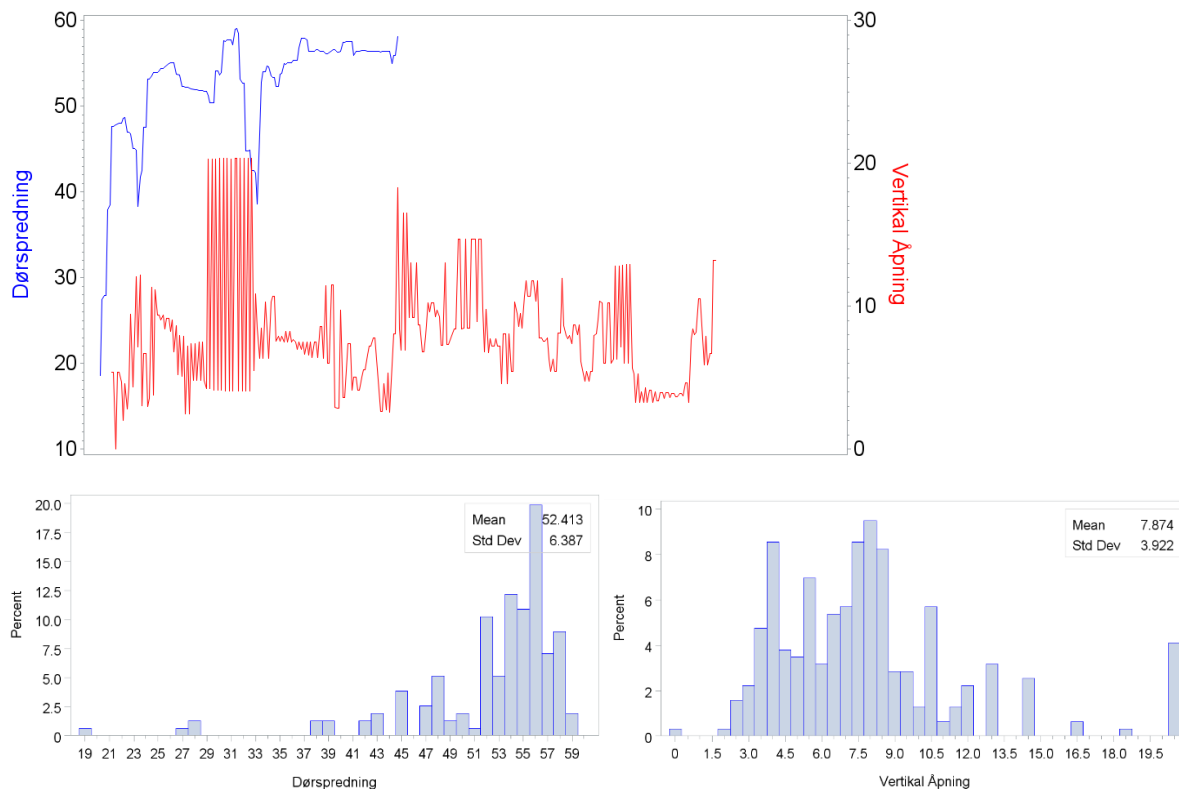
Figur 11. Hal nr. 37 med Campelen 1632, strekking 100 m foran dørene. Sandbunn i Norskerennen. Både dørspreidningen og trållåpningen er for høy.

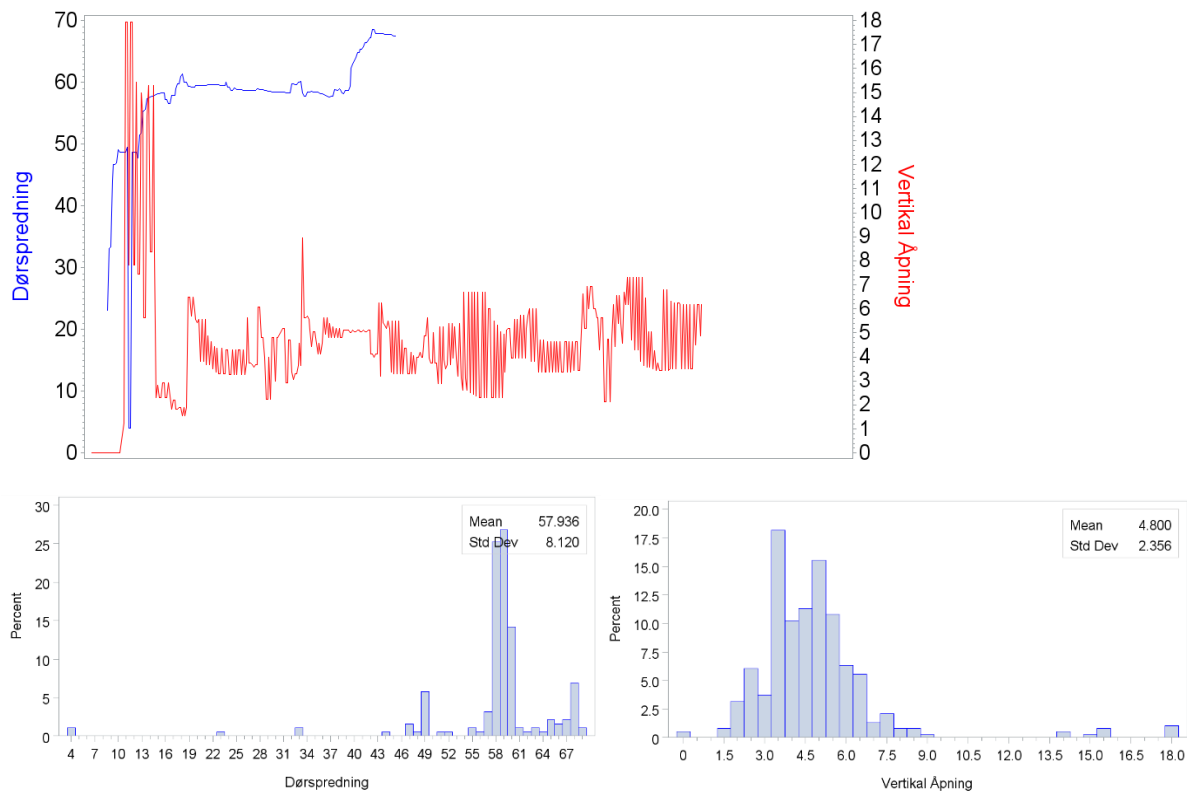
Figur 12. Hal nr. 38 med Campelen 1632, strekking 100 m foran dørene. Sandbunn i Norskerennen. Både dørspreidningen og trållåpningen er for høy.

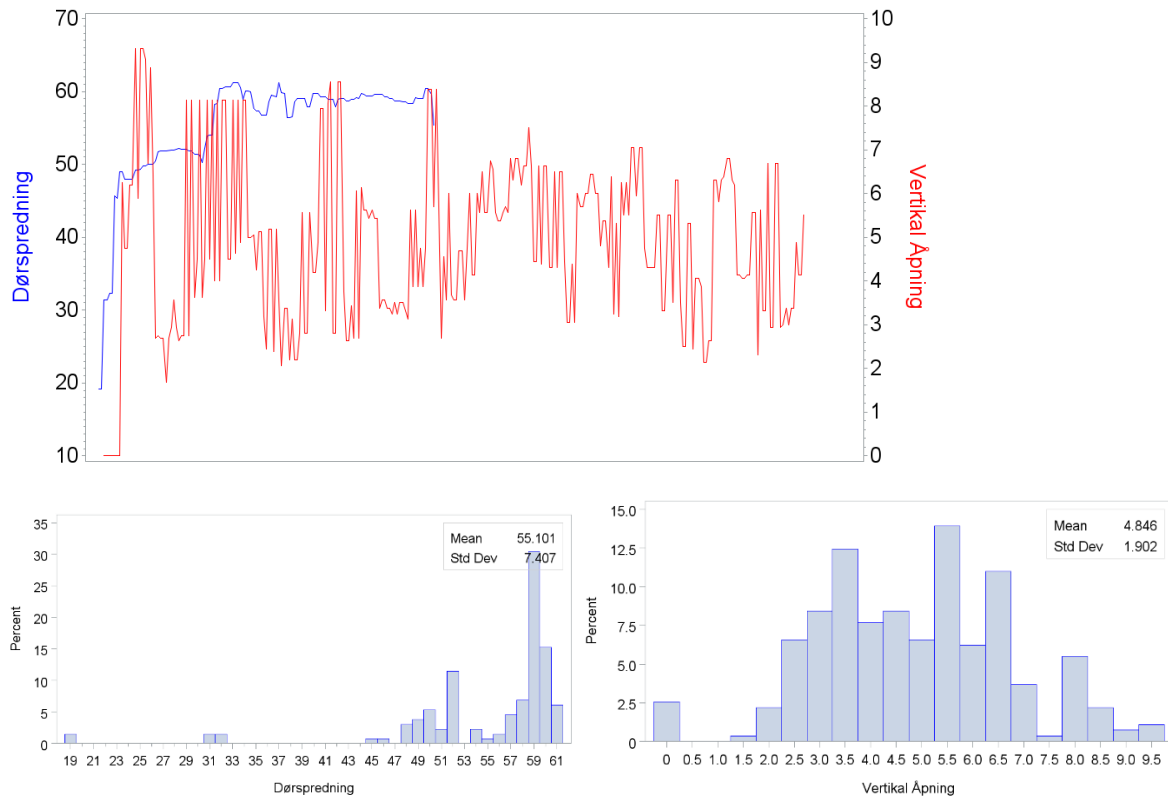
Figur 13. Hal nr. 39 med Campelen 1630, strepping 100 m foran dørene. Sandbunn i Norskerennen. Både dørspreidningen og trållåpningen er for høy.

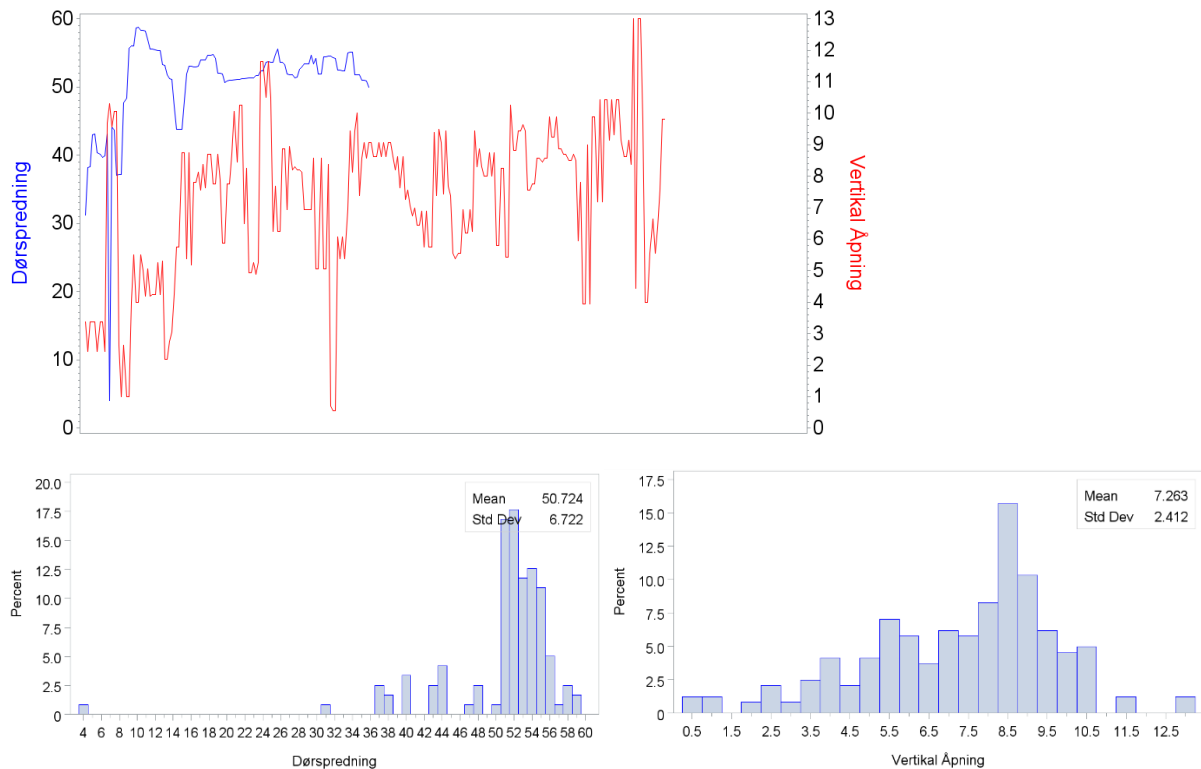
Figur 14. Hal nr. 40 med Campelen 1630, strepping 100 m foran dørene. Sandbunn i Norskerennen. Både dørspreidningen og trållåpningen er for høy.

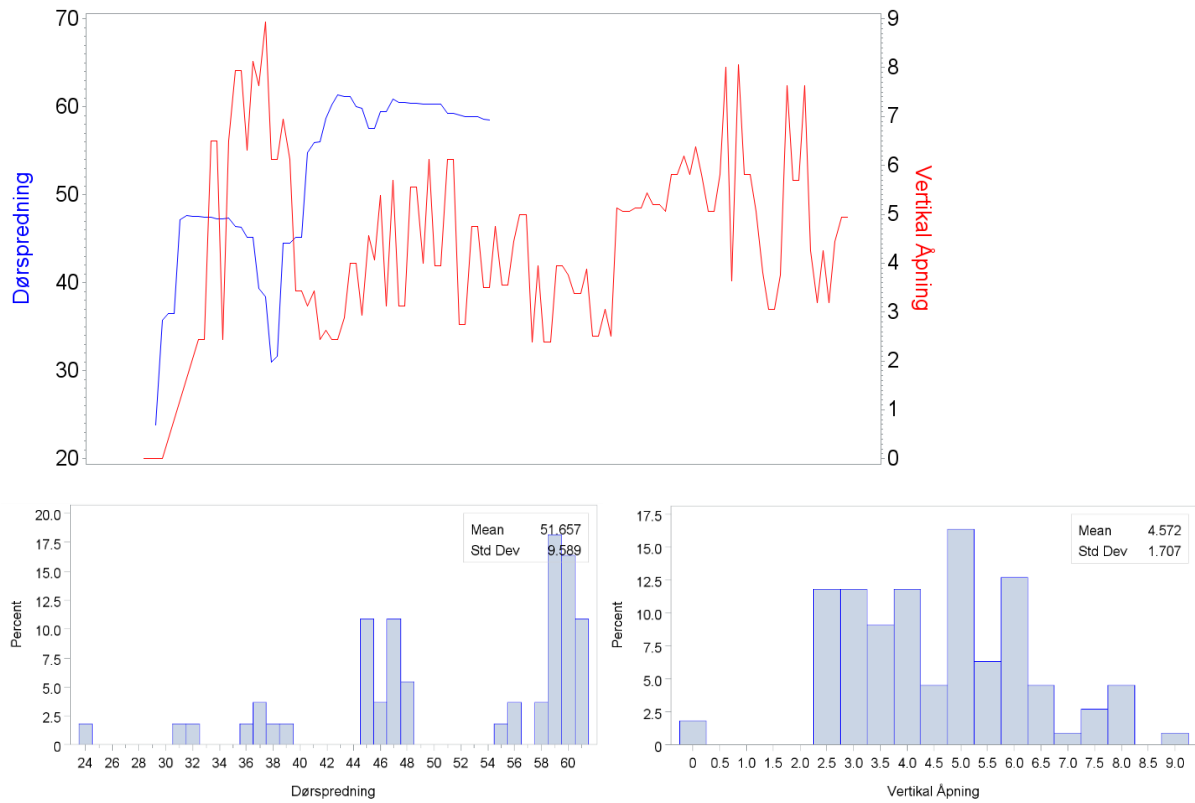
Figur 15. Hal nr. 41 med Campelen 1630, strepping 100 m foran dørene. Sandbunn i Norskerennen. Både dørspreidningen og trållåpningen er for høy.

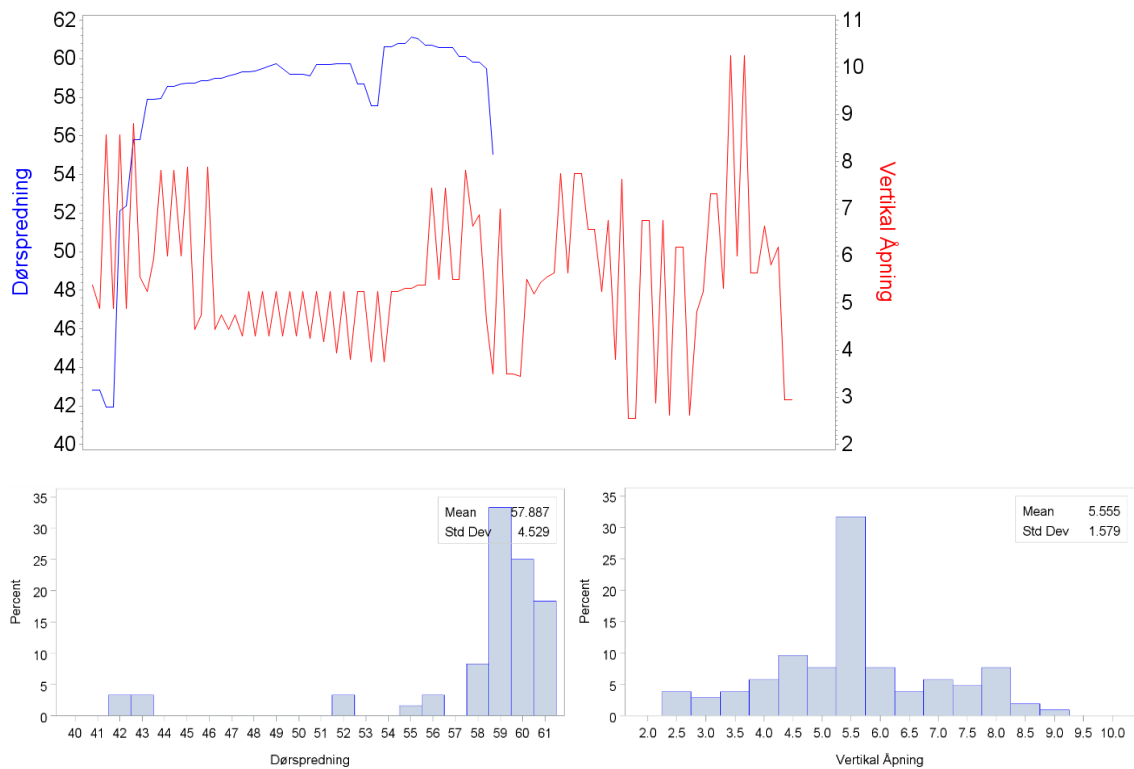
Figur 16. Hal nr. 42 med Campelen 1630, strepping 100 m foran dørene. Sandbunn i Norskerennen. Både dørspreidningen og trållåpningen er for høy.

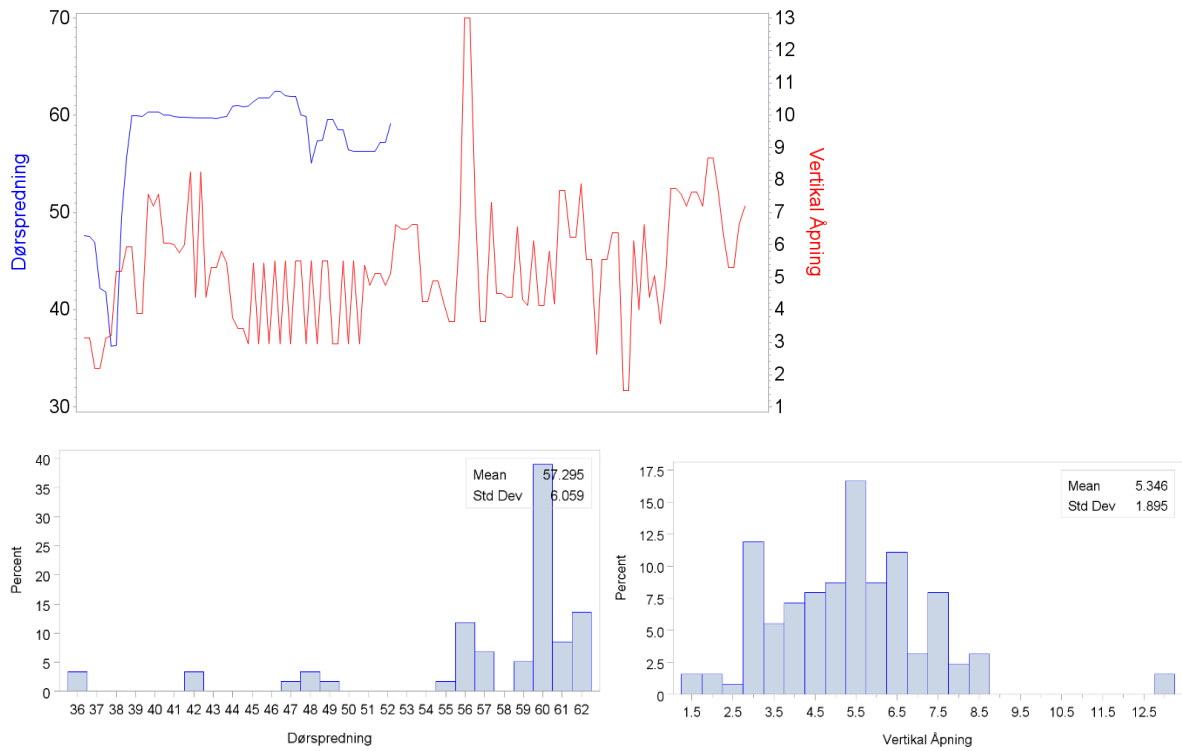
Figur 17. Hal nr. 43 med Campelen 1630, strepping 100 m foran dørene. Sandbunn i Norskerennen. Både dørspredningen og trållåpningen er for høy.

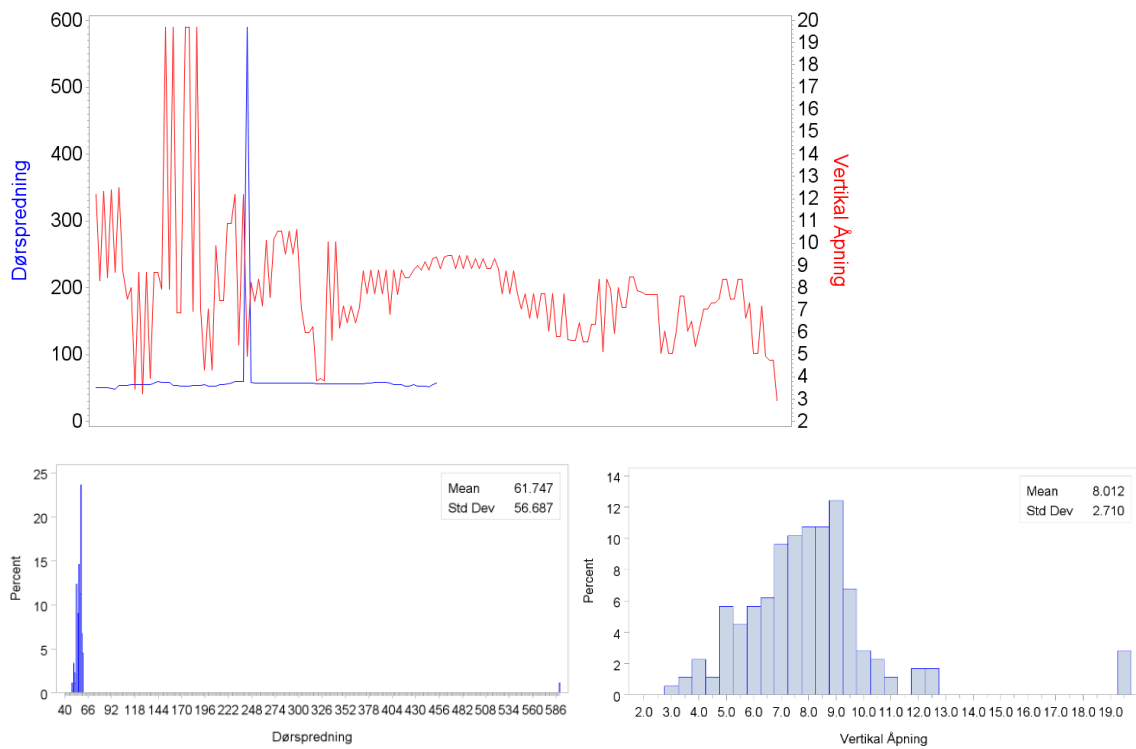
Figur 18. Hal nr. 44 med Campelen 1630, strepping 100 m foran dørene. Sandbunn i Norskerennen. Både dørspredningen og trållåpningen er for høy.

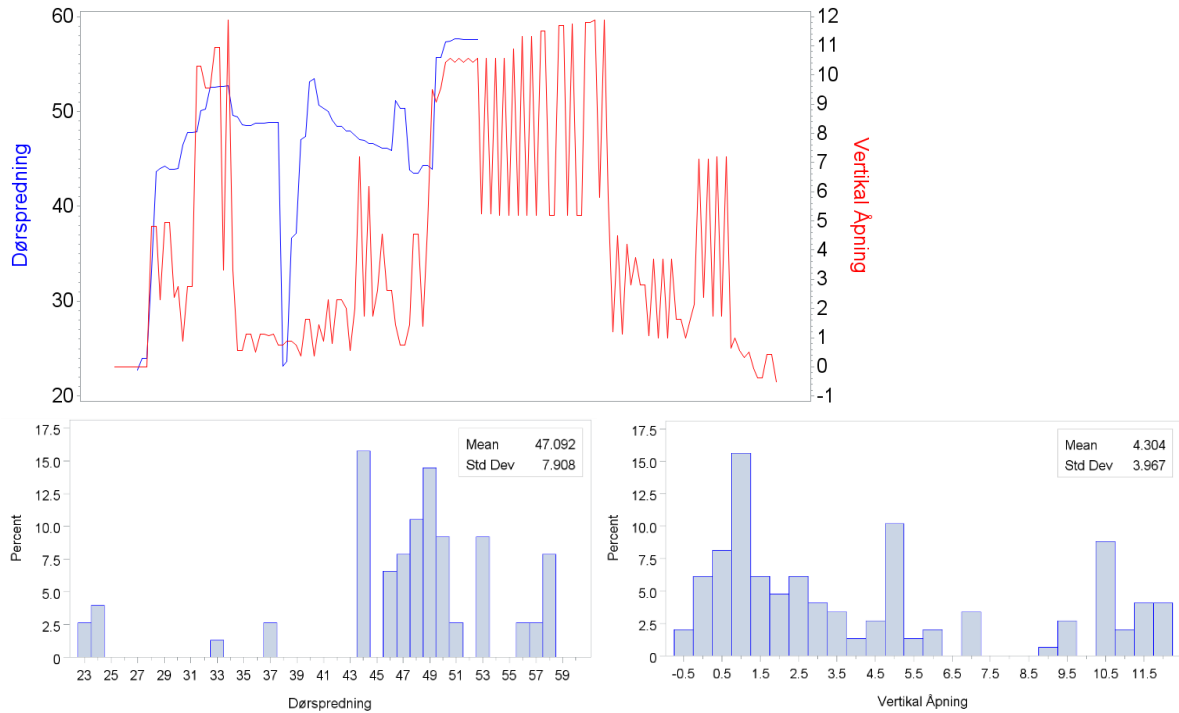
Figur 19. Hal nr. 46 med Campelen 60, strepping 100 m foran dørene. Bløtbunn i Byfjorden. Dørspredningen er akseptabel, mens trållåpningen viser veldig stor variasjon, med både for høye og for lave verdier.

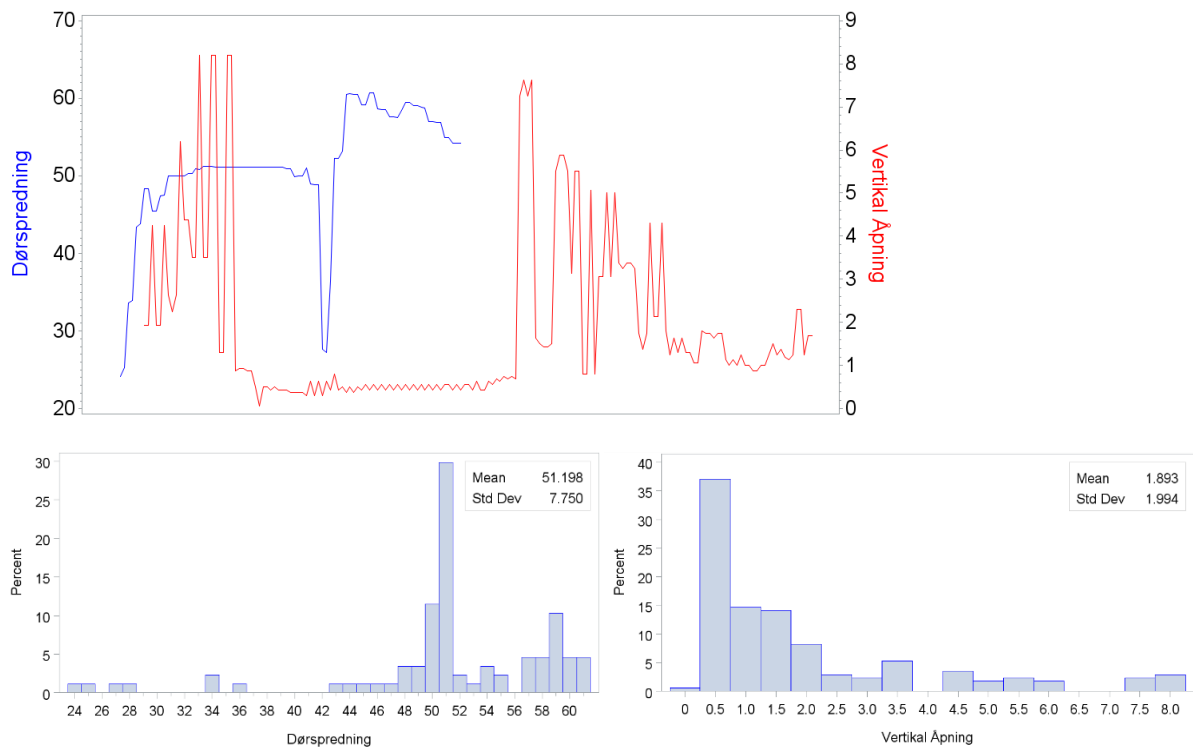
Figur 20. Hal nr. 47 med Campelen 60, strepping 80 m foran dørene. Bløtbunn i Byfjorden. Dørspredningen er for høy på slutten av halet, mens trållåpningen er for lav.

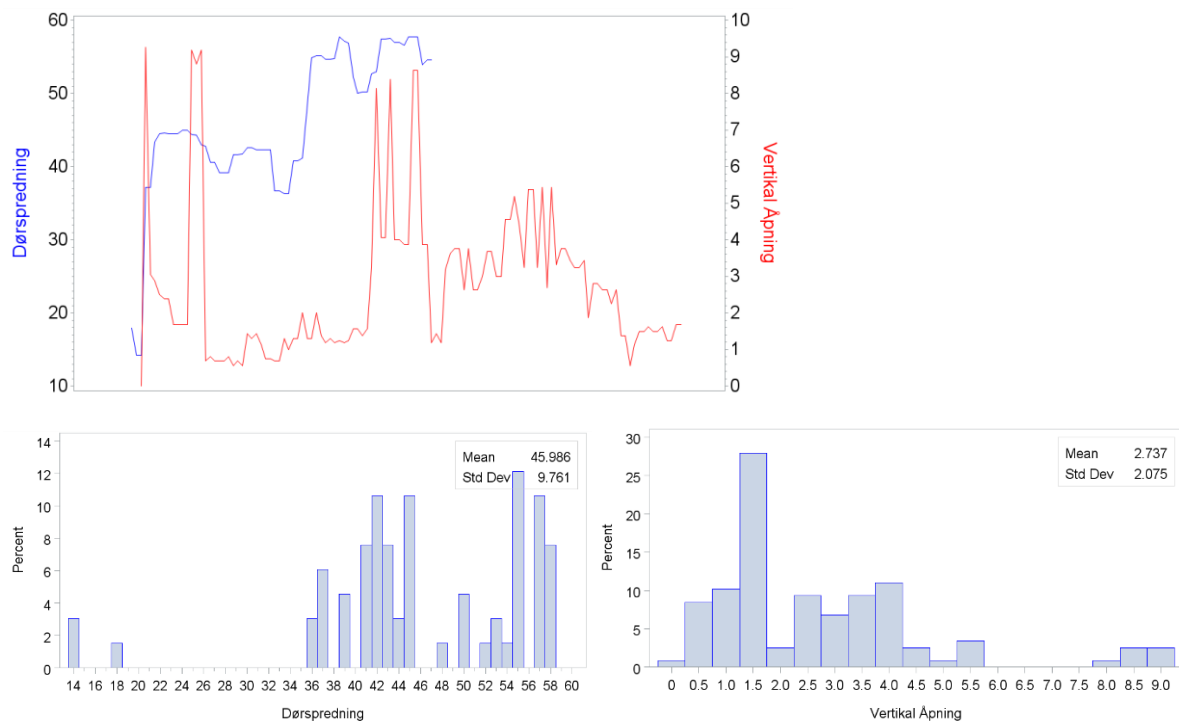
Figur 21. Hal nr. 48 med Campelen 1632, strepping 100 m foran dørene. Bløtbunn i Byfjorden. Dørspreidningen er for lav på begynnelsen av halet og for høy på slutten, mens trålåpningen er for lav.

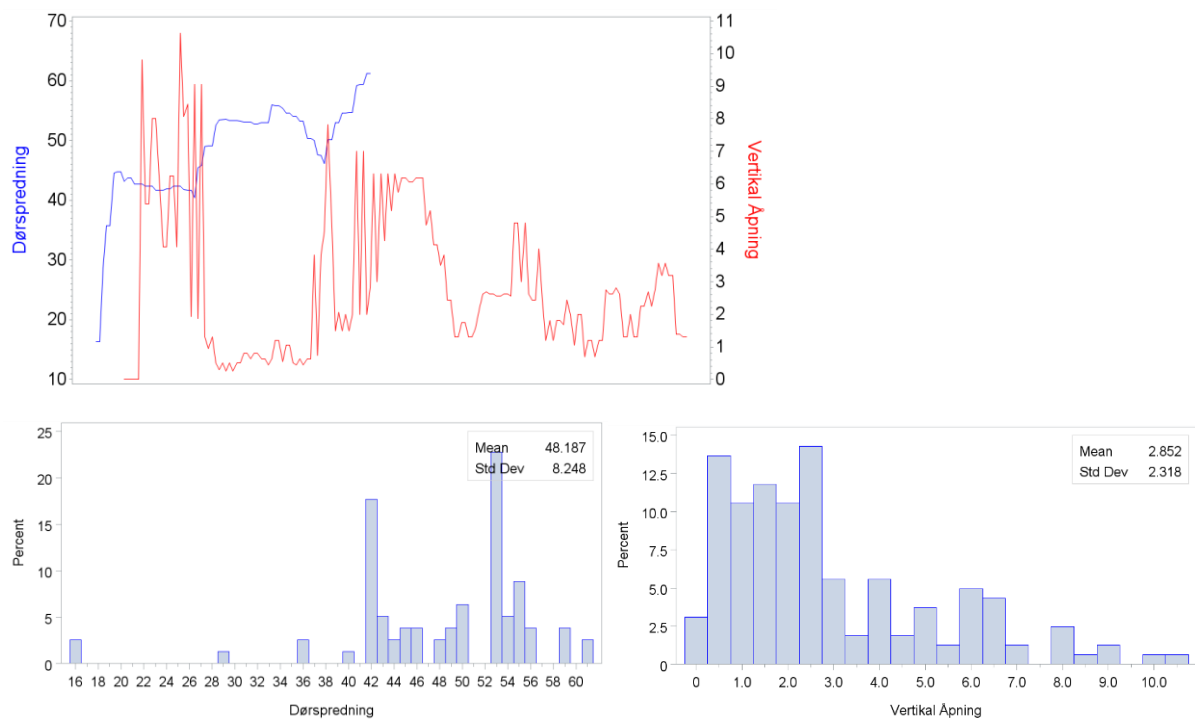
Figur 22. Hal nr. 49 med Campelen 1632, strepping 80 m foran dørene. Bløtbunn i Byfjorden. Dørspreidningen er for lav på begynnelsen av halet og for høy på slutten, mens trålåpningen er for lav.
