# Fangstkontroll i fiske etter kolmule

TOKT MED MS ÅKERØY

Rita Naustvik Maråk | Porcupine | 5 – 13 mars 2019

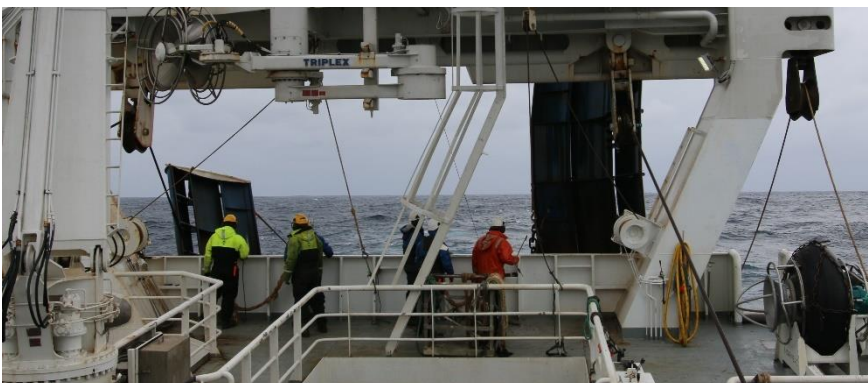
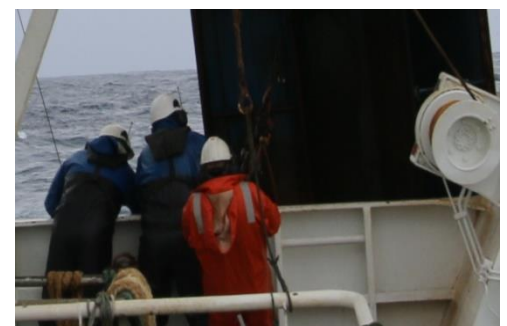
Hiver tråldører opp i arrangement

- Klem og slagfare idet tråldører kjøres opp i galge

Koble mellomstykke til tråldører

- Klemfare mellom tråldører og skuteside

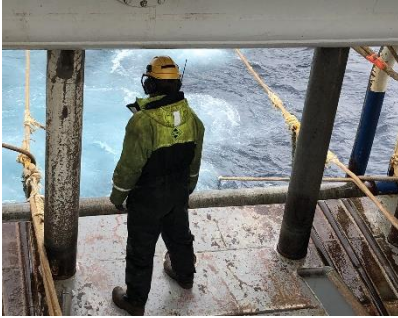
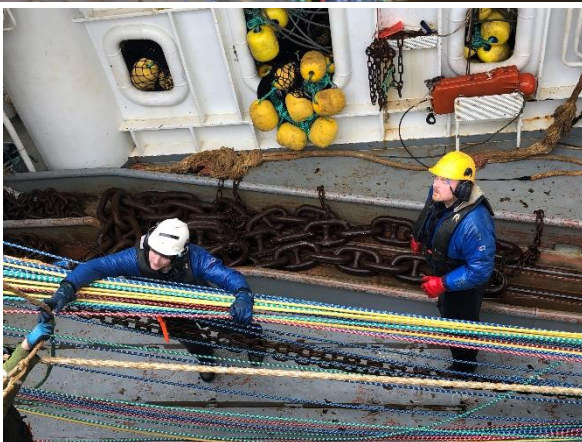
## Hiver inn sviper og trål

- Klemfare ved avhuking av lodd
- Slagskader av sviper i bevegelse
- Klemskader mellom sviper og tauepinner, samt sviper og arr for lodd
- Falle på sjøen

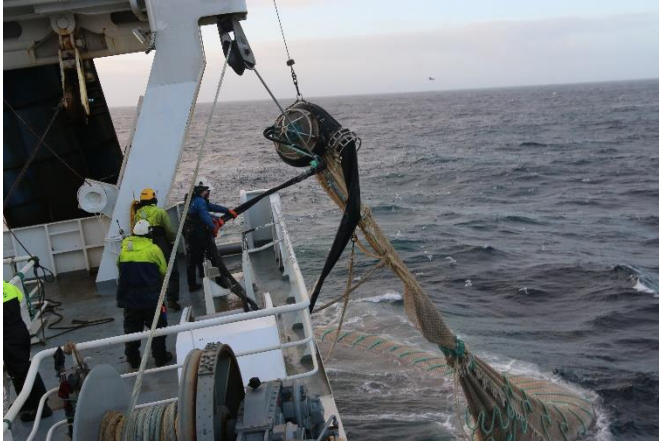
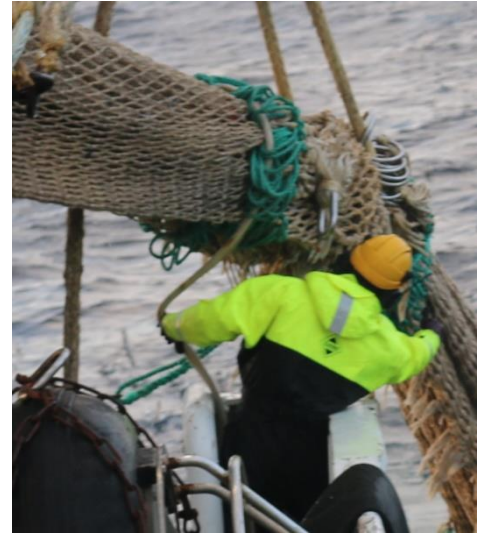
#### Kobling av pumpe til sekkeskjørt

- Klemfare mellom pumpe og skuteside.
- Klemfare mellom skjørt og skuteside under utknytning av skjørt for i-kobling til pumpen
- Slagskader fra pumpen under hiving med not-krane i galge
- Falle på sjøen

- Fjernløsning overknytning sekk:  
Som vist på bilde over henger en over rekka for å skjøre løs overknytningen. Denne burde kunne åpnes med en fjernutløser.
