# FANGSTKONTROLL I KOLMULEFISKET

M/S Vikingbank, mars 2023

TOKTRAPPORT  
Nr.13 2023

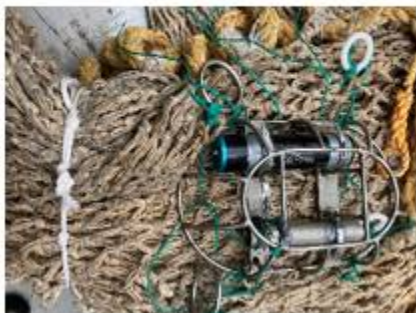
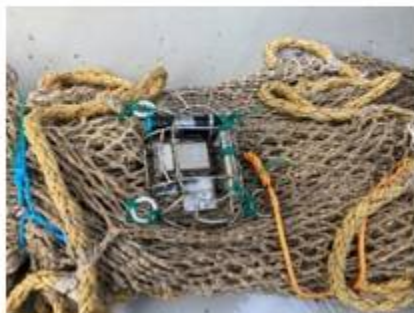
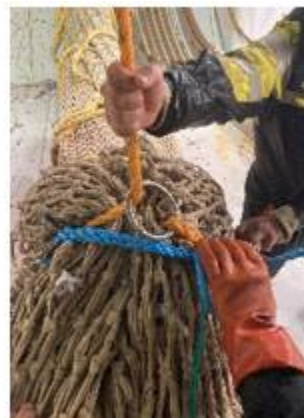
Bilde 1 : venstre - knytt over med 10 mm nylon, midten - knytt over med 12 mm blå Danline, høyre - forberede før overbinding.

På toktet ble det brukte en enkel stropp til overbinding av trålekken. I hal nr. 1 og hal nr. 2 testet vi en 10 mm flettet hvitt nylontau som har en bruddstyrke på ca. 1500 kg, se bilde 1, venstre. Overbindingen ble festet mellom rundstropp 24 – 25 på kolmulesekken, talt fra frampart av sekken og bakover. Tauet vi benyttet ble for svak og løste ut under tråling før innhivingen av trålvaier og dører. På hal 3 byttet vi overbindingstauet til 12 mm blå Danline med bruddstyrke på ca. 2700 kg, se bilde 1, midten. Tauet ble knytt over sekken mellom rundstropp nr. 29 og 30. Denne stroppe løste ut mellom 150 m dyp og 200 m dyp når trålen er på vei opp til overflaten. Før en setter på overbindingen rundt trålposen, løftes den opp med kran og en «spesial stropp» rundt posen som vi strammer til ved hjelp av mantelvinsj og posen presses sammen, se bilde 1, høyre. Med denne metoden blir det lettere å få overbindingen stram nok slik at en unngår lekkasje til bakdelen av posen under fiske.

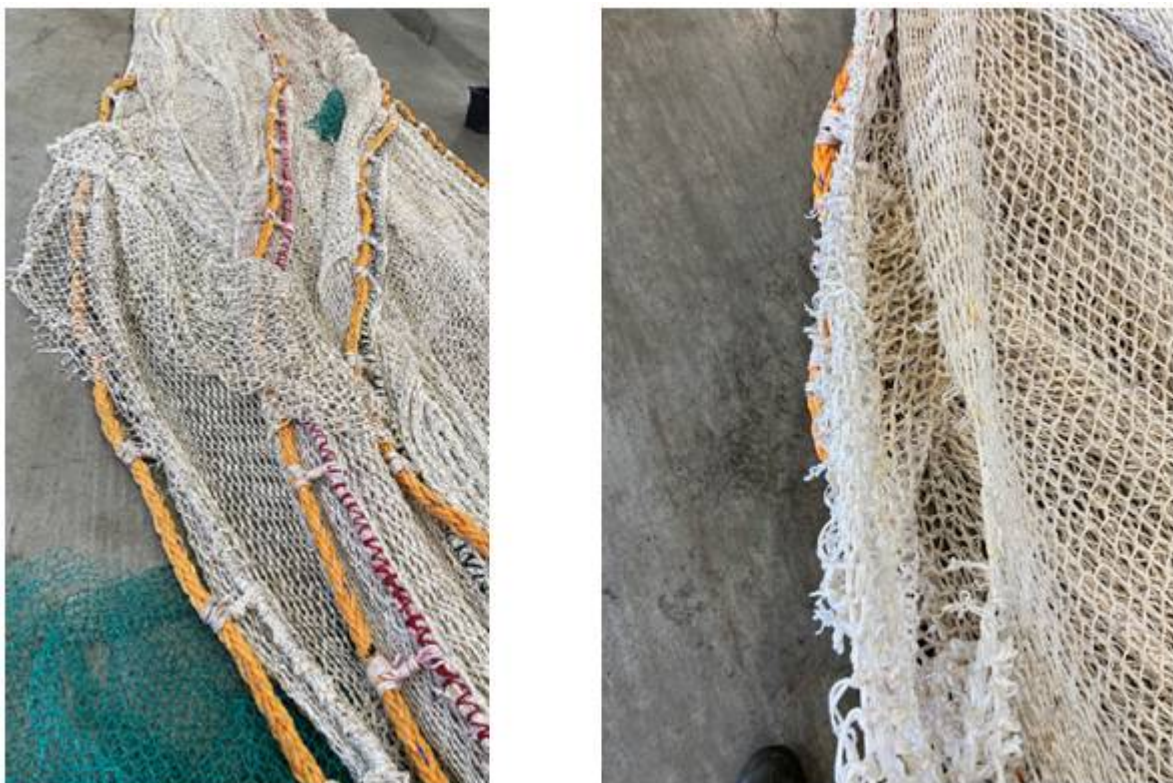
Bilde 2 : viser skade på fangstbegrensningssystemet etter sprenging ved innhiving i hal nr. 2.

Etter andre hal ser vi at fiskelåsen i fangstbegrensningsseksjonen er sprengt. I begge sidene er det stort hull der fiskelåsen er festet i sidepanelene. Seksjonen blir da fjernet fra trålen og de neste tre halene kjøres uten denne. Før ankomst Åkrehamn ble seksjonen vasket og rengjort og halt på land for nærmere inspeksjon når vi kom til Åkrehamn trålbøteri. Bilde 2 viser hullene etter sprenging i hal 2.

En må også teste ut fangstbegrensningssystemet uten fiskelås, fordi låsen kan være en medvirkende årsak til sprenging dersom ikke overbindingen slites i rett tid.

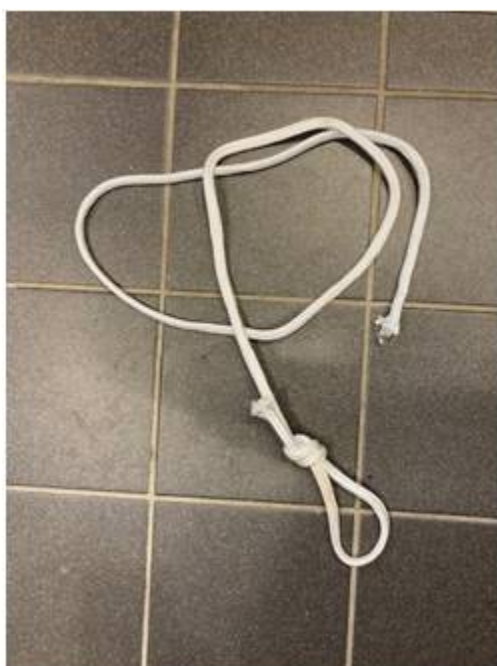
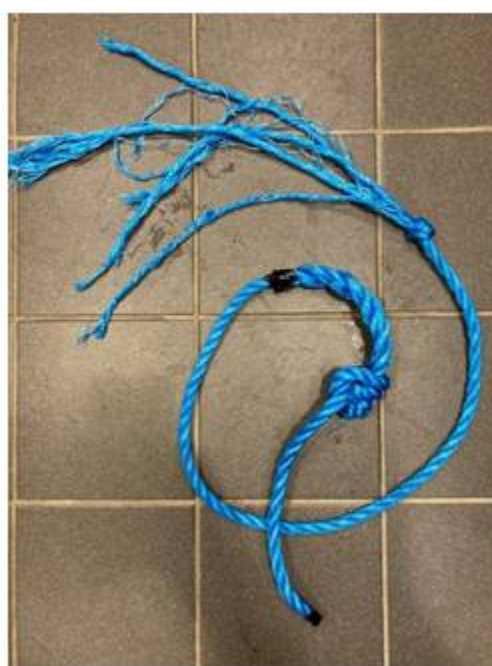
Bilde 4 : venstre - hvit 10 mm flettet nylon. høyre - blå 12 mm Danline.

I de to første halene brukte vi en 10 mm, 1500 kg bruddstyrke, hvit flettet nylon stropp. Stroppen virker svak, for vi fikk indikasjoner at stroppen slitnet under fising på 500 m – 600 m dyp. (Bilde 8)

De tre siste trålhalene sette vi på en 12 mm blå Danline tau til overbinding. I enden av tauet spleiste vi inn en løkke som festepunkt for å få strammet den godt rundt trålposen. Overbindingen løste ut mellom 200 m og 300 m dyp under innhiving. (Bilde 4.)

Som overbinding av sekk bør vi fortsette å teste 10 mm hvit fletta nylon og 12 mm blå Dyneema taustropp.

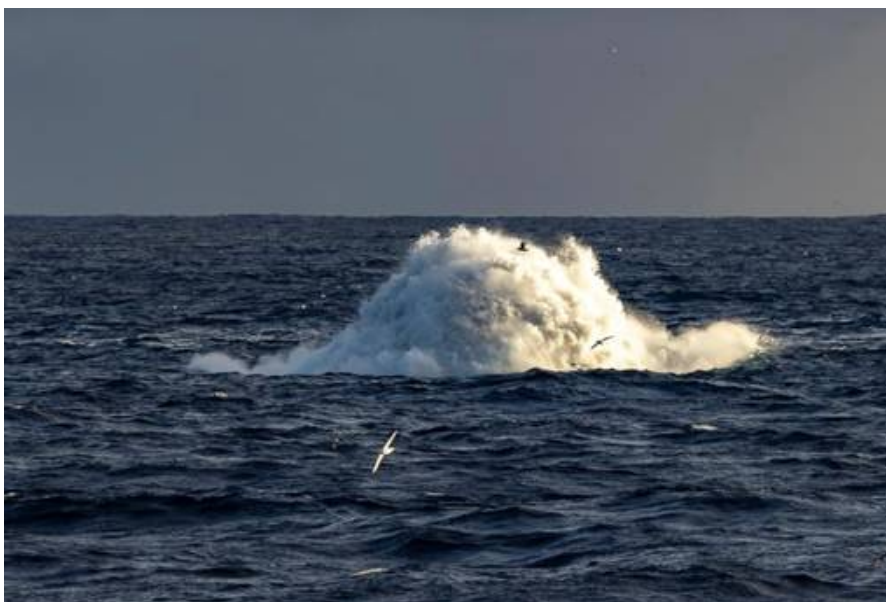
Bilde 5 : Fangst på 200 tonn bryter havoverflaten.

Vi foretok to trålhal vest av Porcupine Bank i internasjonalt farvann (210 og 270 tonn) og tre trålhal i Irsk sone (EU-sonen), med fangster på 410, 500 og 150-200 tonn. Med bakgrunn i de observasjonene vi gjorde fikk vi inntrykk av at oppstigningen av trålposene med lite fangst gikk raskere og mer ukontrollert opp til havoverflaten enn det som var tilfellet med de større halene. I første halet med fangst på "kun" 210 tonn, trekkes båten tidlig bak (sonde på ~160 m dyp) og sekken kommer fort opp til havoverflaten (bilde 5). Med fangst på 500 tonn kolmule kom trålposen merkbart roligere og mer kontrollert til havflaten (bilde 6). Det må likevel påpekes at halene var få og tatt i forskjellige områder. Vi foretok ingen ytterligere grep for å hindre rask oppstigning.
