Næringsvirksomhet i fjorder – har vi kontroll?

Akvaplan-niva, Framsenter, Tromsø

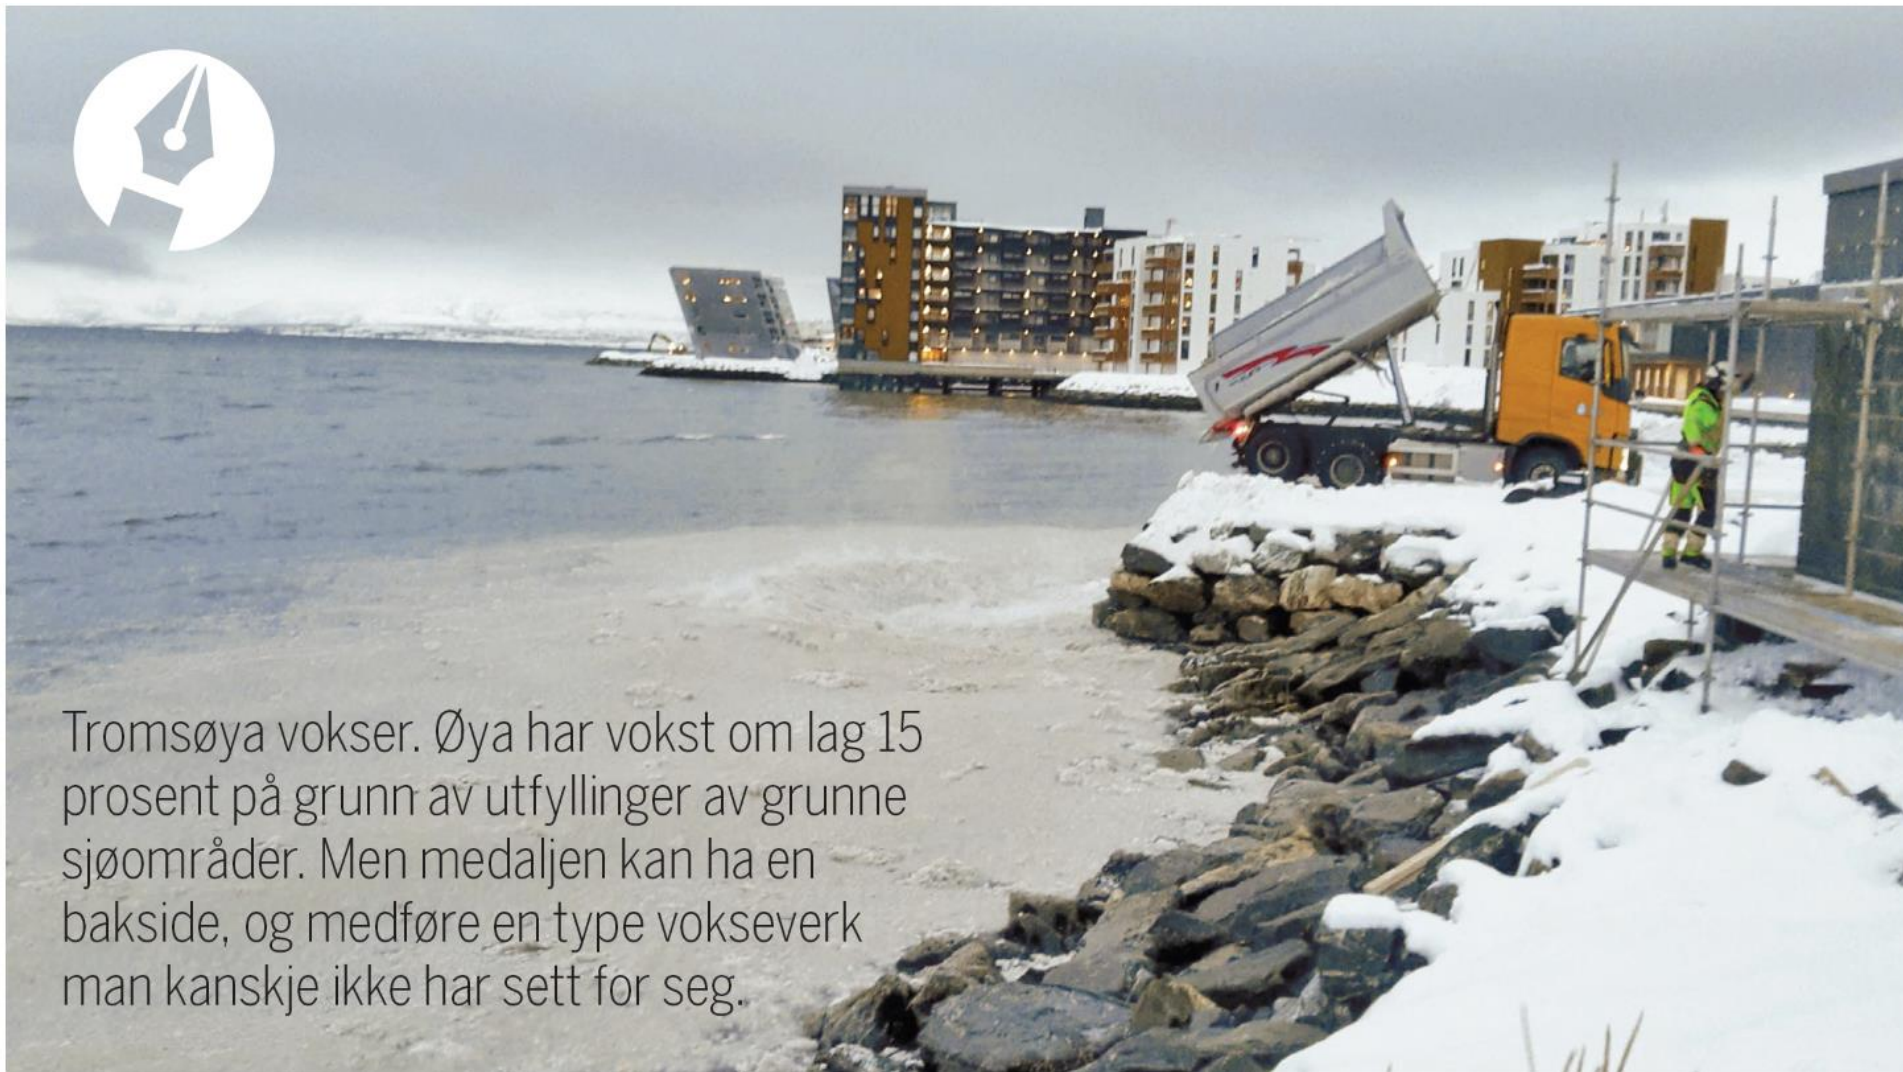
Utbygging av Tromsø øy – 15 % arealøkning siden 1960-tallene

- Økt til 21.7 km² de siste 40 år
- Innbyggertallet fordoblet – nå 40 000 mennesker
- Krav til vann og avløp
- Mange langtids overvåkingsstasjonene er bygget over

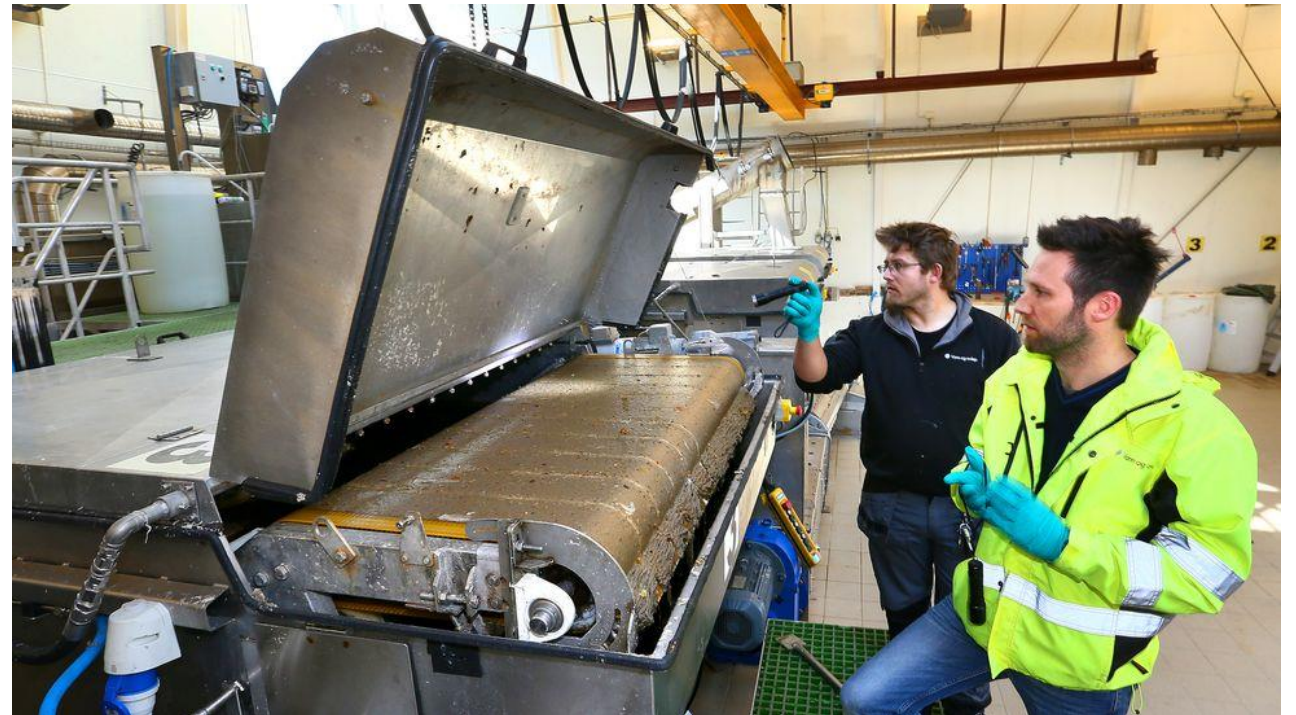
Tomasjord renseanlegg. Bilde: Steinsvikarkitekt

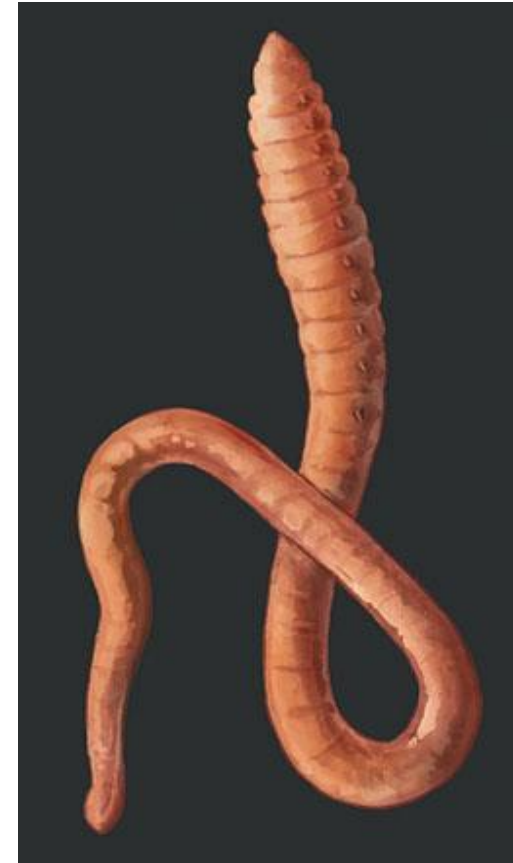
Marine infauna

Pearson and Rosenberg, 1978
Rosenberg, 2001

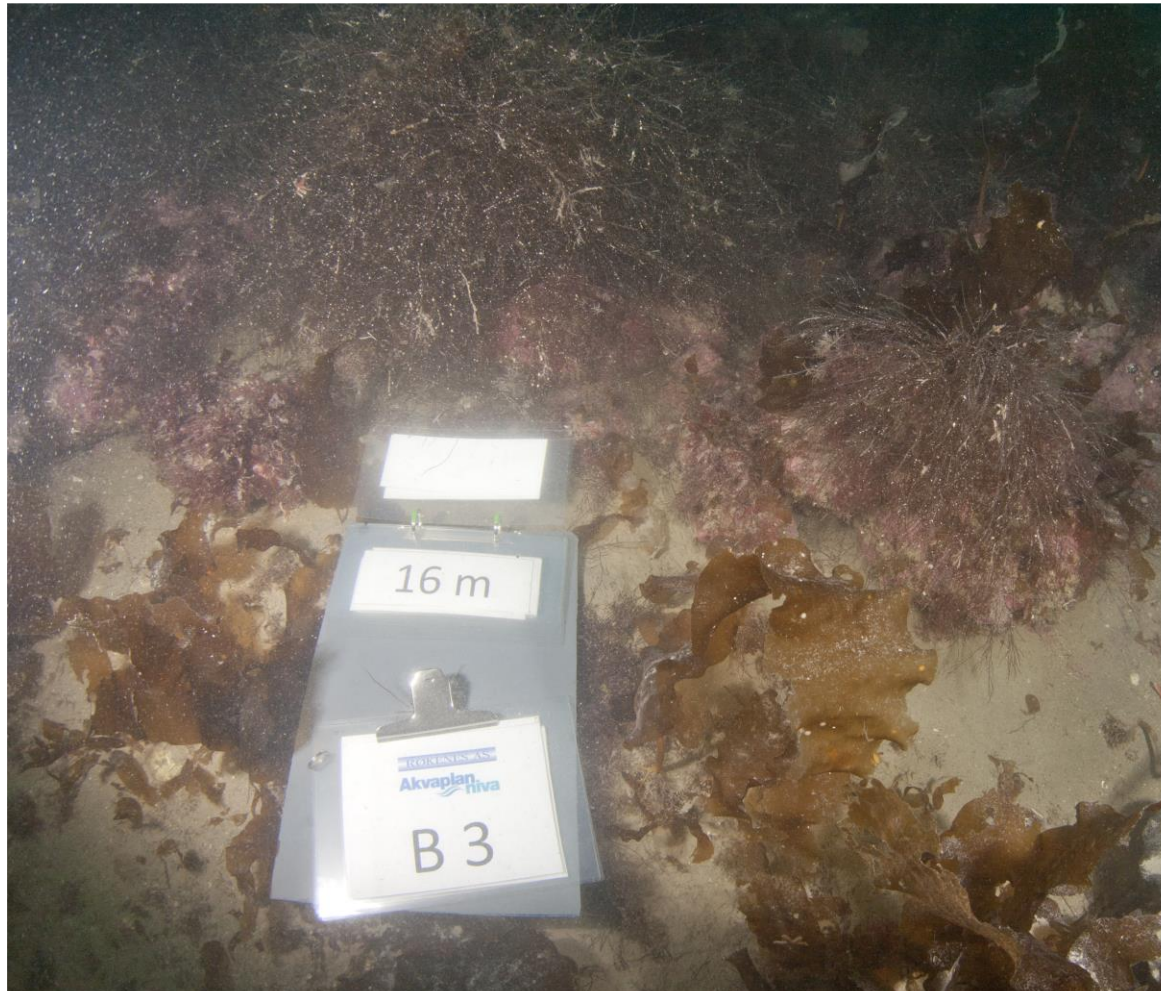
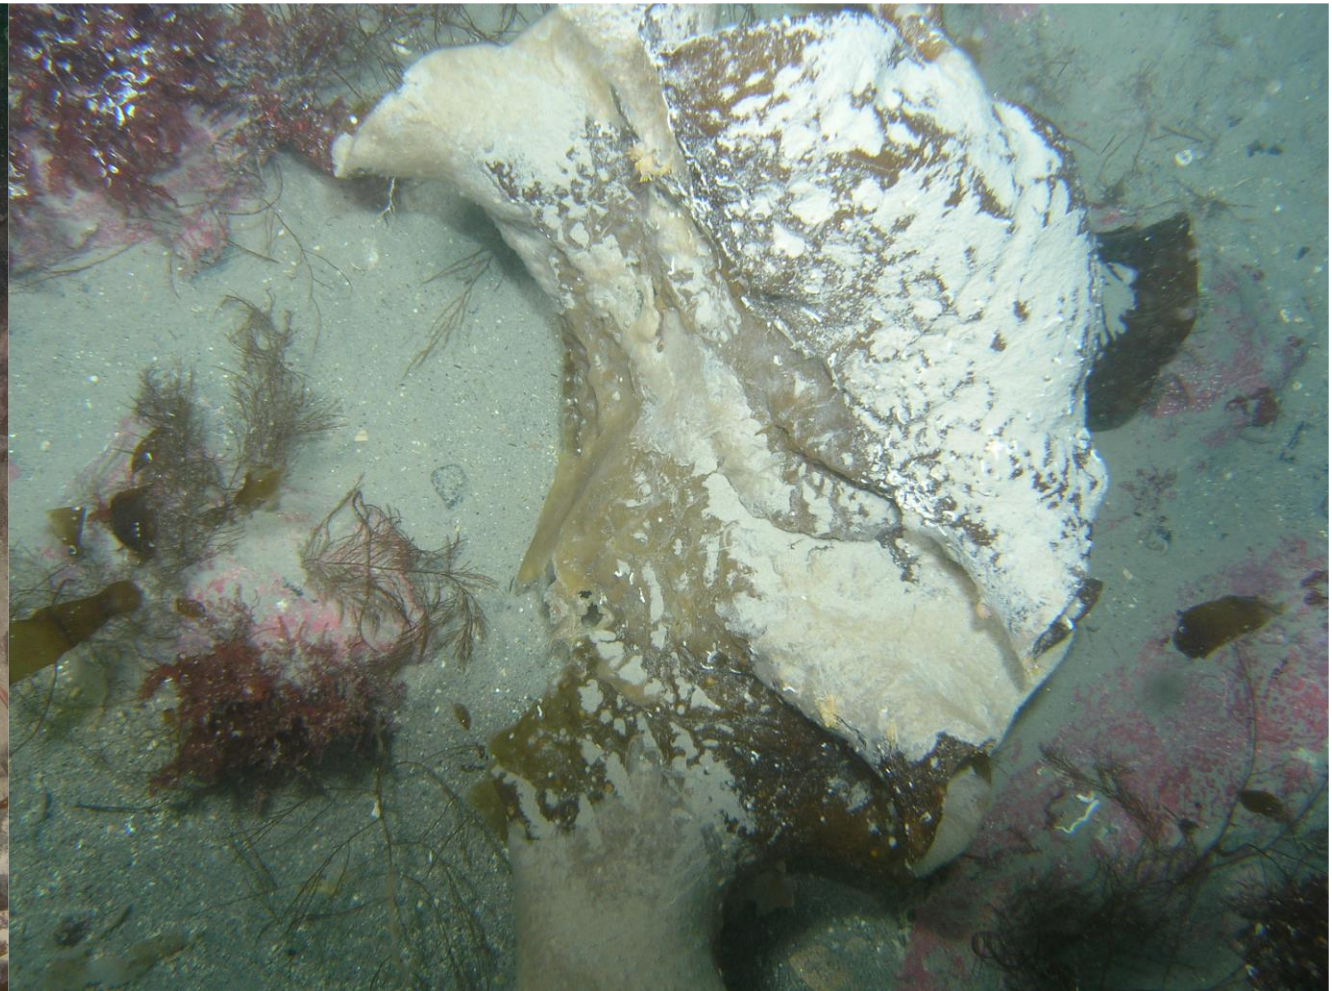
Eksempel – nedslamming (16 m dyp)
