# FANGSTKONTROLL I KOLMULEFISKET

M/S Morten Einar, mars 2023

TOKTRAPPORT  
Nr.15 2023

Catch control in the blue whiting fishery

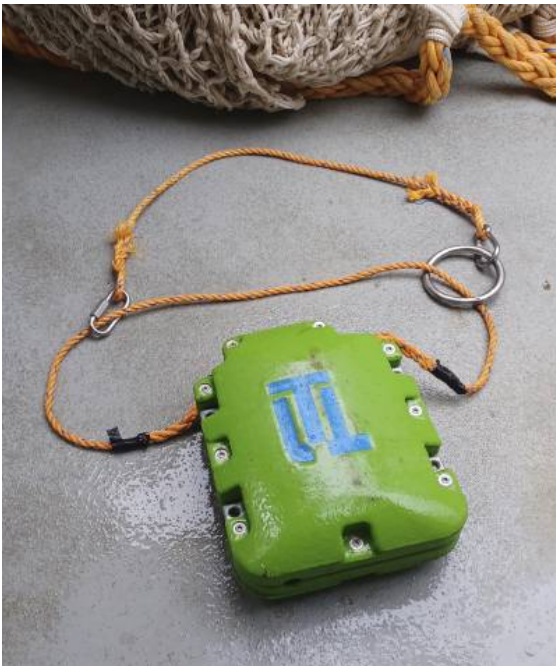
Bilde 7. Festemåter for mekanisk utløser.

Den mekaniske utløseren skal klare å holde og slippe 1500 kg. For å redusere belastning på kroken ble en løkke festet i festeøret bak på utløseren og sjaklet i utløserkrok. En stropp ble sjaklet i denne løkken, rundt sekken og i en stor ring på løkken. Denne ringen var stor nok for at kroken i utløseren kunne gå igjennom. Vi mistet to slike ringer før vi fant på å knyte en tynn sikkerhetsråd fra ring til utløser.

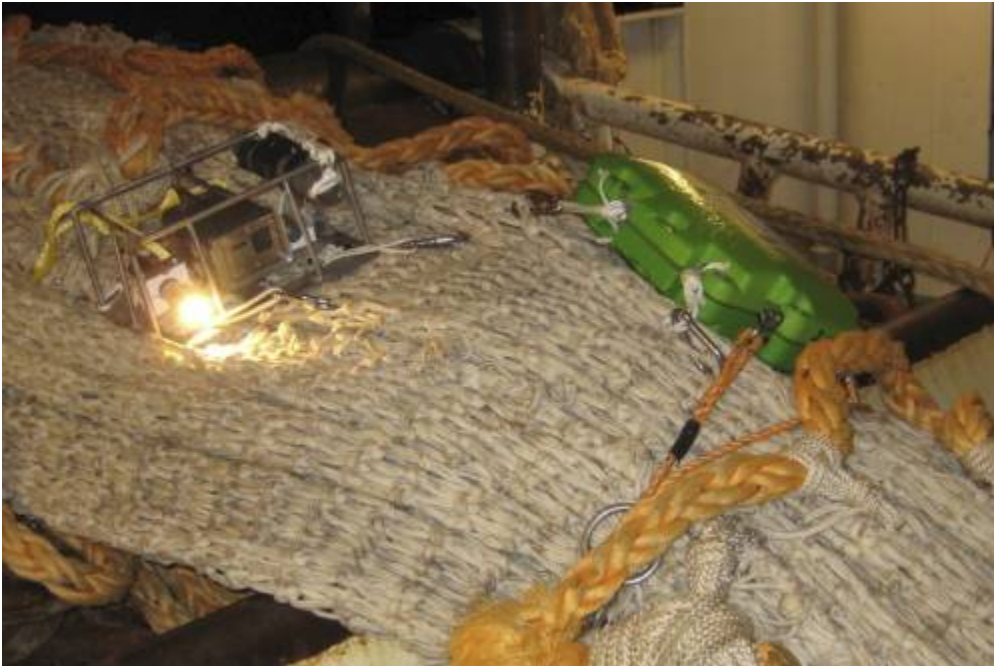
Bilde 9. Kamera filmer utløsning.
