Fangstregulerende tiltak i fiske etter kolmule

TOKT MED MS «VIKINGBANK» R-3-K

Liz Kvalvik, Havforskningsinstituttet og Dagfinn Lilleng, Fiskeridirektoratet
Porcupine | 11.– 19. mars 2019

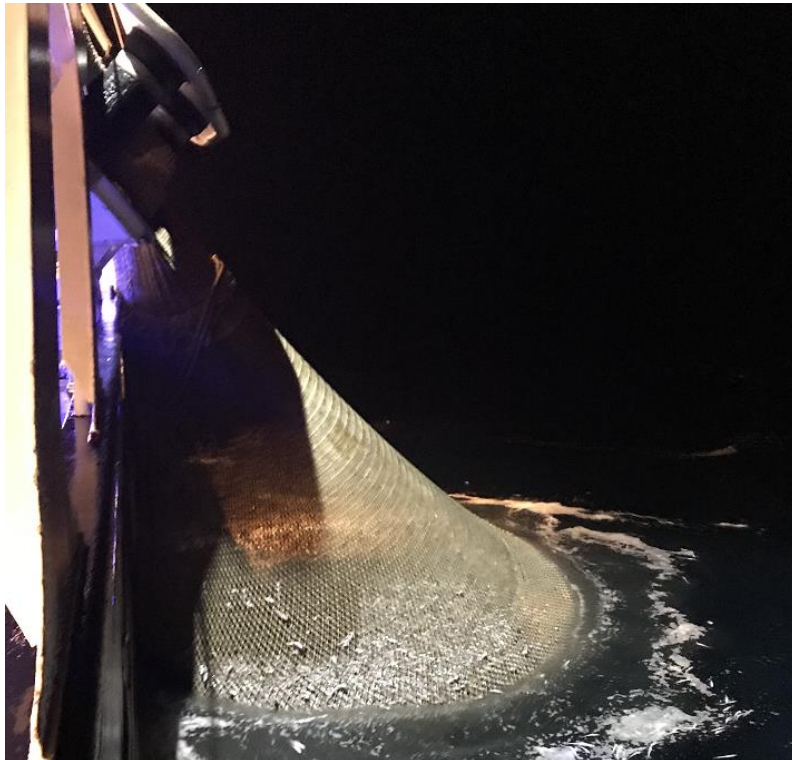
Bilde 2: Pumping av fangst fra hal nr. 1.
