# TRANSPORT AV PLAST FRA LAND TIL HAV

Forekomst av søppel ved elvemunninger i  
Hardangerfjorden

Lene Buhl-Mortensen (HI)

2023-3

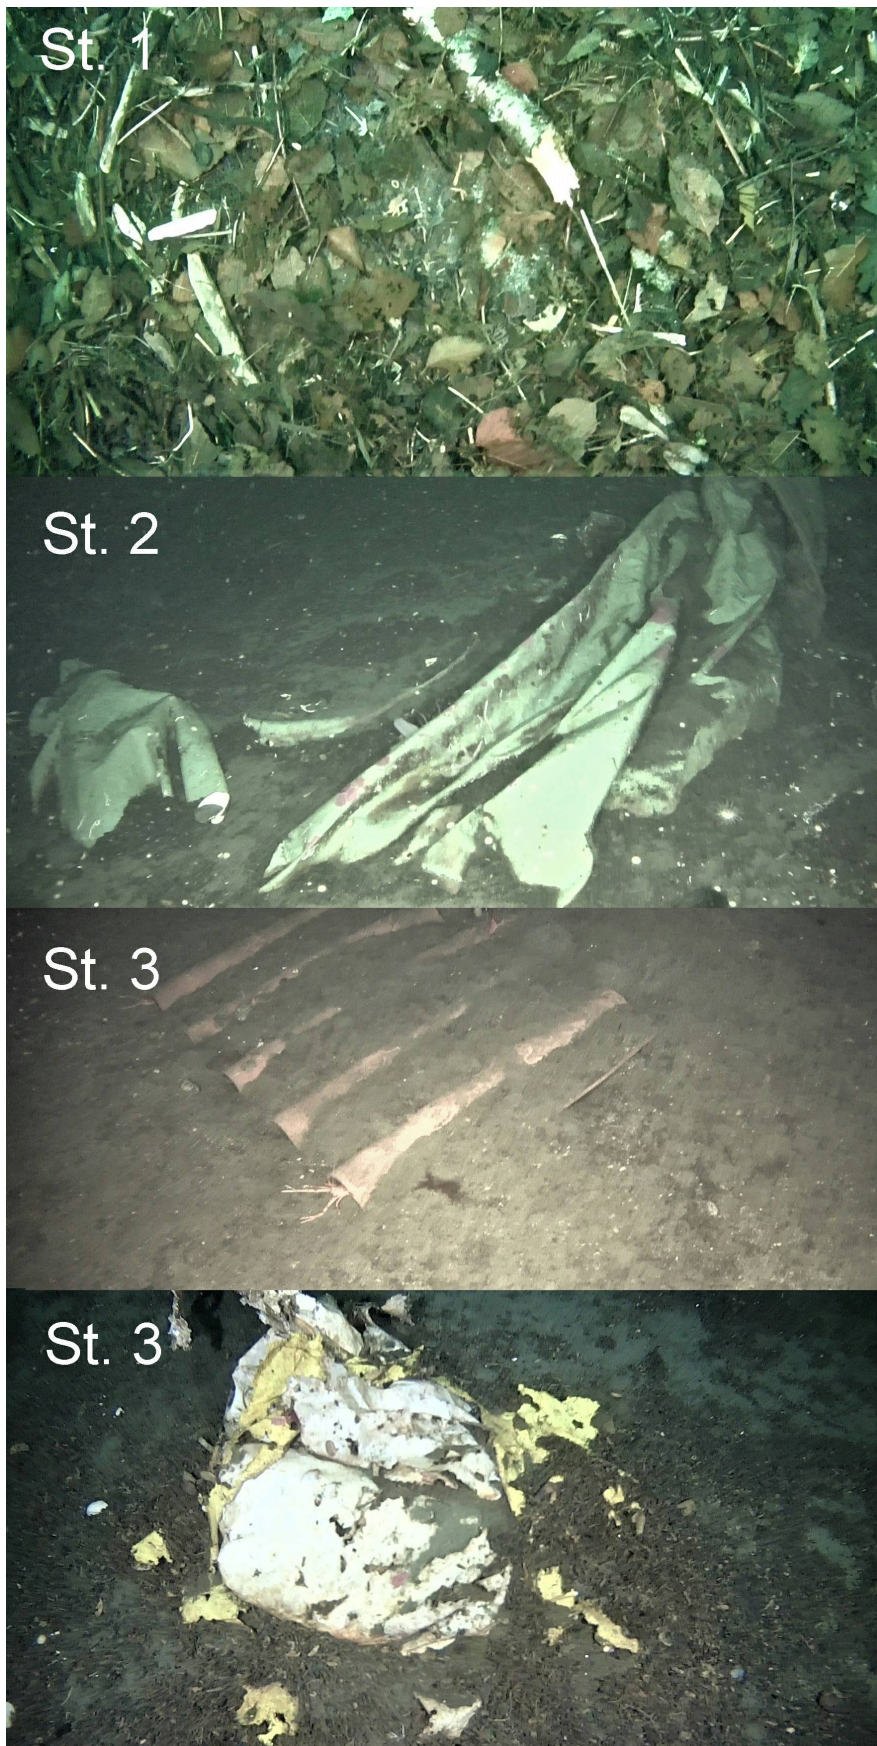
Figur 5. Ved Rosendal var det innerst mot elven (st. 1) mye blader og pinner og en del metallsøppel. Lenger ut på dypere vann st. 2 var det mer søppel, på bildet ser vi en større plastduk. Ytterst på st. 3 fant vi en del byggregelatert søppel, en takplate og plastemballasje.
